GLISSEMENT - COULEES DU PLANAY

(Vallée du Doron de Pralognan - Savoie - France)

par Pierre PLOTTO *

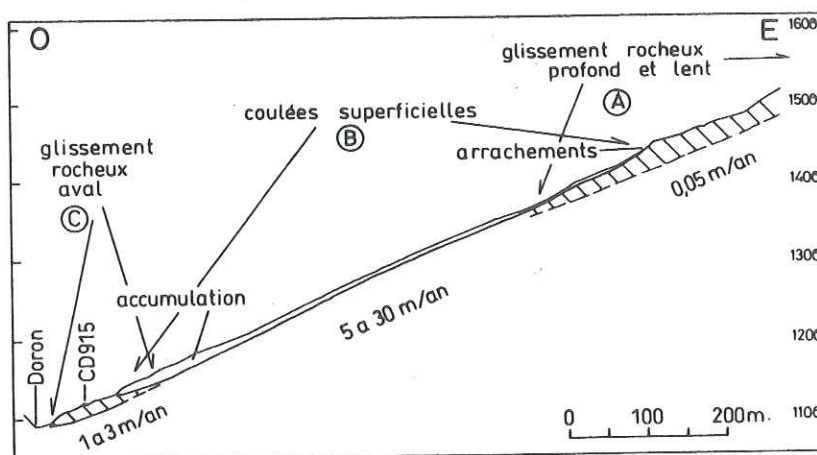
Coupe structurale du versant en mouvement

Trois types de glissements se succèdent d'amont en aval :

a. Glissement rocheux lent amont (A)

A l'amont des coulées, le versant rocheux est affecté de glissements irréguliers profonds (20 à 30 m ?), anciens (indices morphologiques), lents mais toujours actuels (fissurations évolutives des fermes et granges). A son front, ce glissement général de versant donne lieu à de nombreuses résurgences et, de façon consécutive, à des coulées ou glissements actifs dans l'histoire du site, dans le même axe, ou plus à l'Ouest, dans la combe voisine. Dans toute cette partie du versant, les eaux ont plutôt tendance à se perdre dans des fractures masquées en surface.

b. Glissement rapide dégénérant en coulées boueuses (B)

En 1983, les archives du RTM de Savoie mentionnent un début de mise en coulées, sur 650 m, dans l'axe d'un talweg. Le phénomène des coulées s'amplifie ensuite un peu plus chaque année. Le talweg disparaît. Les coulées s'accumulent à l'aval, 50 m à l'amont de la route en constituant un bourrelet de plus en plus proéminent. Des déstabilisations secondaires, avec surfaces de ruptures emboîtées, s'y développent. Du fait du système hydrogéologique et de la nature perméable du matériau, ces coulées réagissent instantanément aux événements hydrologiques amont. Au printemps 88, un important manteau neigeux fond brutalement. Les coulées connaissent alors une phase d'activité paroxysmale, avec des vitesses mesurées de 1,50 m/jour. C'est alors que l'on craint qu'une coulée ne dévale la pente et ne vienne créer un barrage de boue dans le lit du Doron. A ce moment-là, l'eau est présente partout en surface, depuis la zone des arrachements amont, jusqu'au pied du bourrelet d'accumulation.

c. Glissement rocheux aval (C)

Suite à l'accumulation des matériaux de coulées entre 1150 et 1200 m, le soubassement rocheux aval cède en 87. Il se met en mouvement actif, avec une vitesse de 1 à 3 m/an, avec une valeur maximale en Mai-Juin 88, décalée de 1 mois de celle des coulées amont. Ce glissement détériore la route et pousse, tout à l'aval, une conduite forcée EDF le long du Doron. Le bourrelet du glissement rocheux est alors entaillé à la pelle pour dégager la conduite, ce qui contribue à exagérer la déstabilisation superficielle de la partie raide du front du glissement rocheux.

5. TRAITEMENT DU GLISSEMENT

Le traitement consiste en un assainissement à tous les niveaux avec, de haut en bas :

- A 1** - Détournement des eaux du ruisseau, à l'amont des coulées (cote 1700 m).
- A 2** - Amélioration de captages d'une zone de sources, à l'amont des coulées (cote 1550 m).

- A 3** - Détournement des ruissellements temporaires importants existant en période de fonte des neiges et débordant du cours normal pour venir s'infiltrer au-dessus des arrachements (cote 1450 m).

- B 1** - Systèmes de mini-captages (27 en tout) indépendants les uns des autres, destinés à collecter l'eau des résurgences et une partie des eaux de ruissellement temporaires de surface, au sein même des coulées, entre les cotes 1400 et 1280 m. Ces mini-captages, situés en zone inaccessible, sont réalisés à la pelle araignée et ne comporte qu'un écran drainant en géo-produit composite (absorption de grands débits, très bonne déformabilité, poids léger). Ces captages donnent sur des tuyaux en polyéthylène haute densité 4 bars (insensibles aux ultra-violets, déformation de 300 % avant rupture, jonctions par électrosoudure parfaites, résistants aux chocs et au gel), courant à même le sol. Ces tuyaux permettent d'évacuer l'eau captée hors de la zone des coulées. Ils résolvent le difficile problème du passage de la fissure latérale.

- B 2** - Creusement d'un nouveau talweg dans la zone des coulées, pour favoriser et canaliser l'écoulement des eaux temporaires non captées à l'amont.

- C 1** - Stabilisation du glissement rocheux aval, par abaissement du niveau d'eau à 10 m sous le terrain naturel (rabattement de 5 à 10 m selon l'endroit) grâce à la mise en place de 2 rangées de 10 drains siphons (tous les 10 m).
